QUALITÄTSPRÜF-ZERTIFIKAT

Prüfbericht - Nr. 5882 / 06

Safety Switch
Anzahl

STPA3A-2131B110MC2075
6 Stück

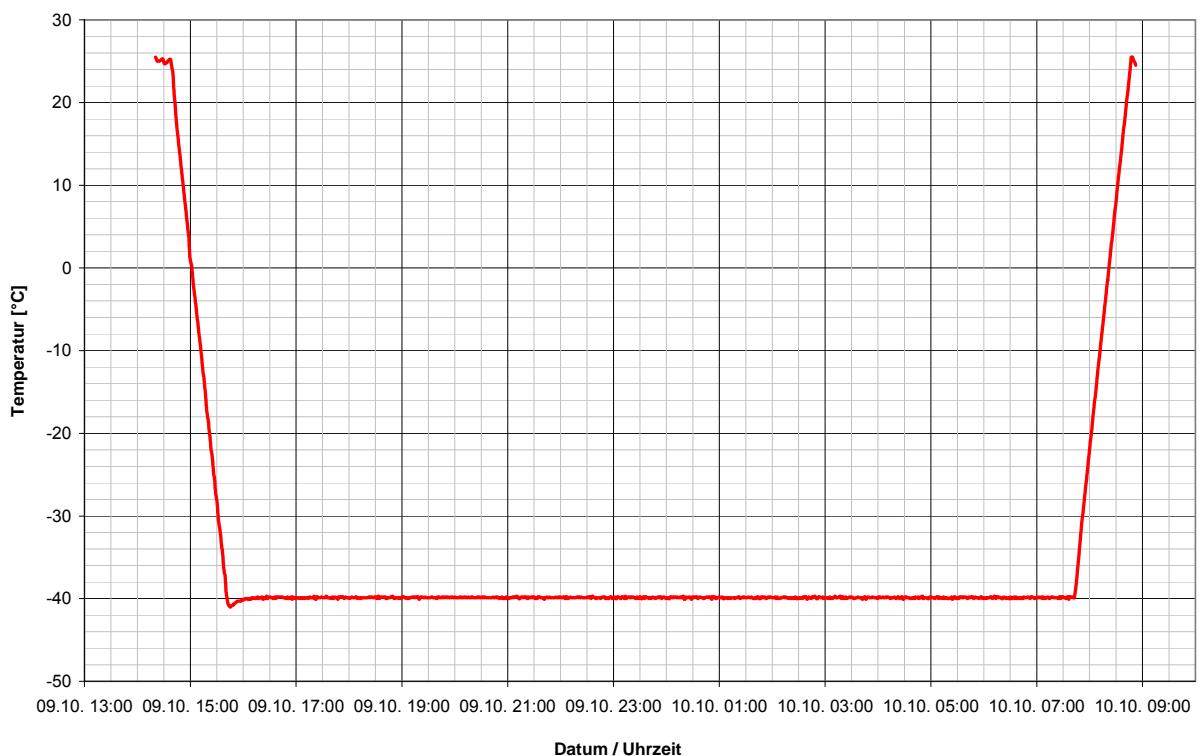
Temperaturverlauf in der Klimaprüfkammer KPK 5 - Prüfung A Lagerung (-40 °C, 16 h)

wurde festgestellt, dass sich die Verriegelungszeit der Sicherheitsschalter bei tiefen Temperaturen verlängert. Bei einer Umgebungstemperatur von -25°C dauerte es nach dem Einführen des Betäters ca. 13 - 15 Sekunden, bis dieser verriegelt wurde.

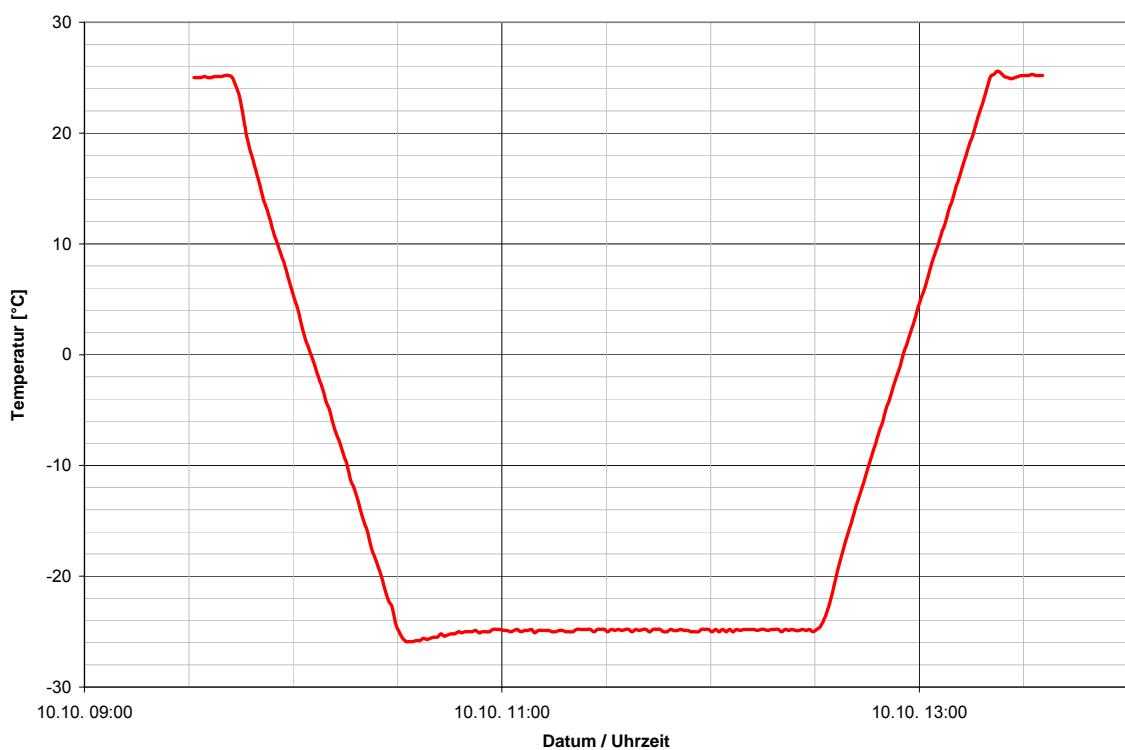
Temperaturverlauf in der Klimaprüfkammer KPK 5 - Prüfung A Funktion (-25 °C, 2 h)

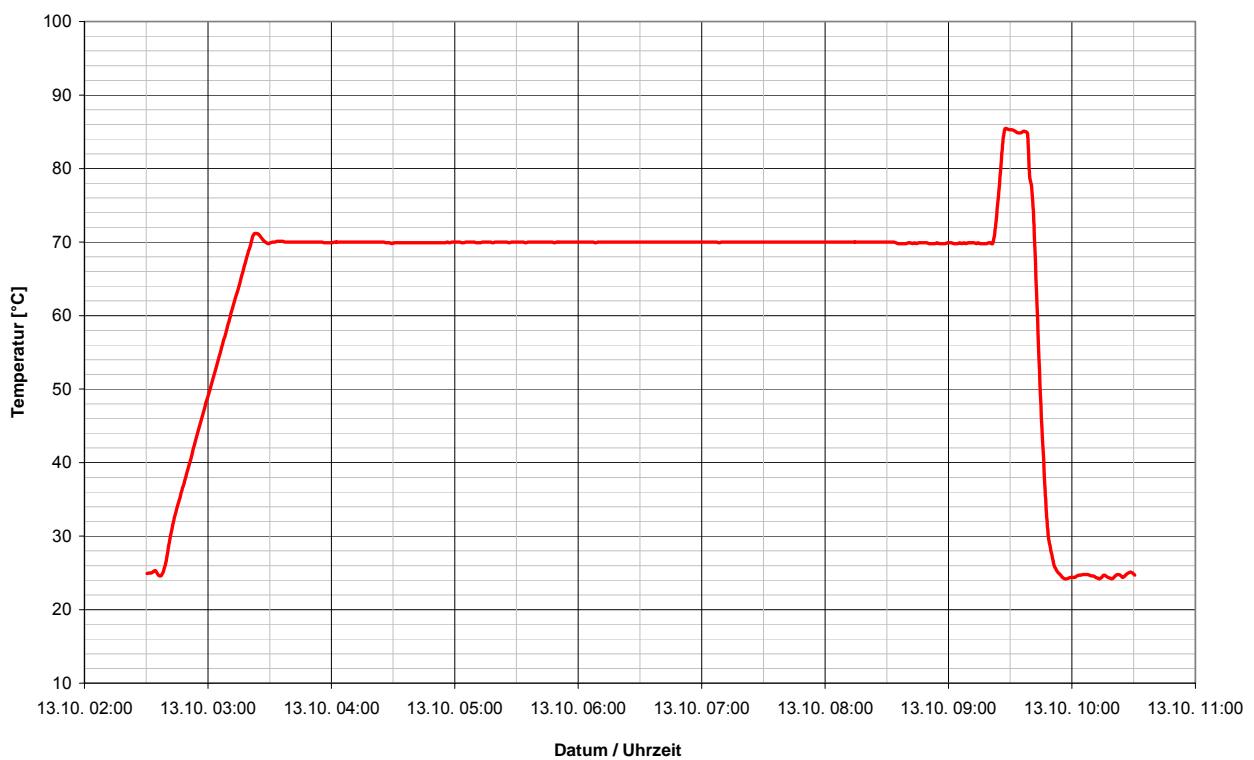
Temperaturverlauf in der Klimaprüfkammer KPK 5 - Prüfung B (+70°C, / 6h, +85°C / 10 min)

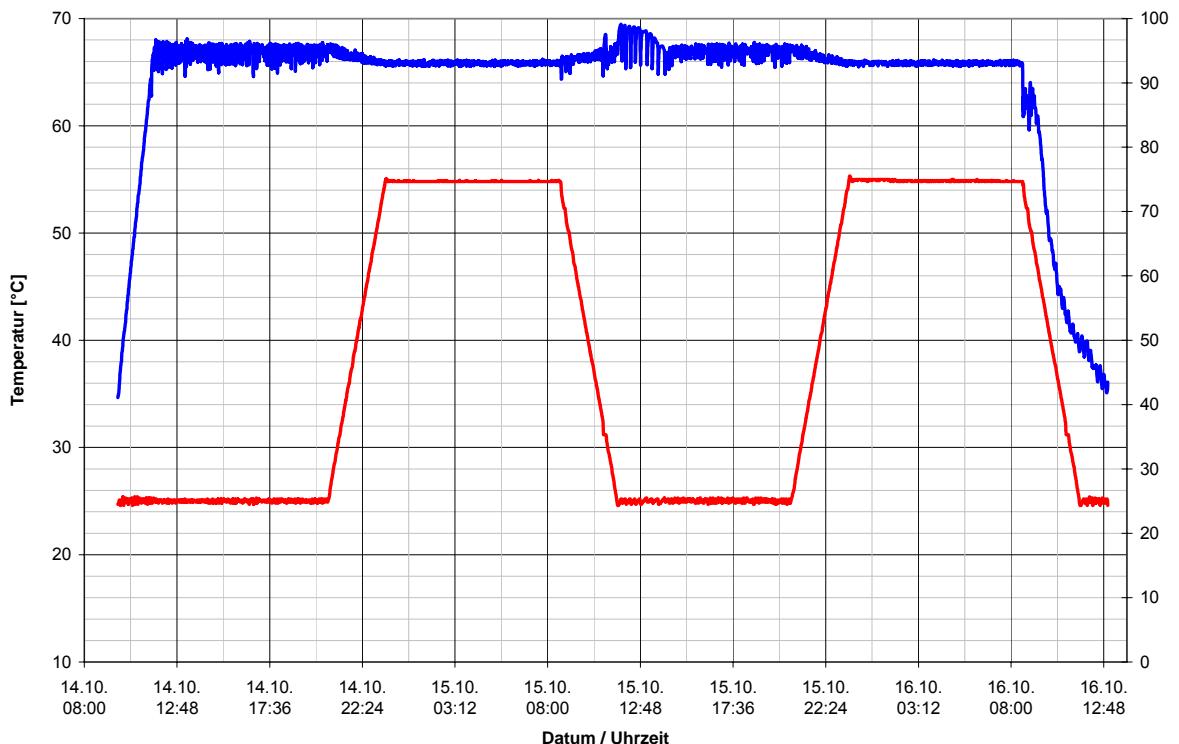
Klimaverlauf in der Klimaprüfkammer KPK 5 - Prüfung Db (2 Zyklen, 2. Zyklus in Funktion)

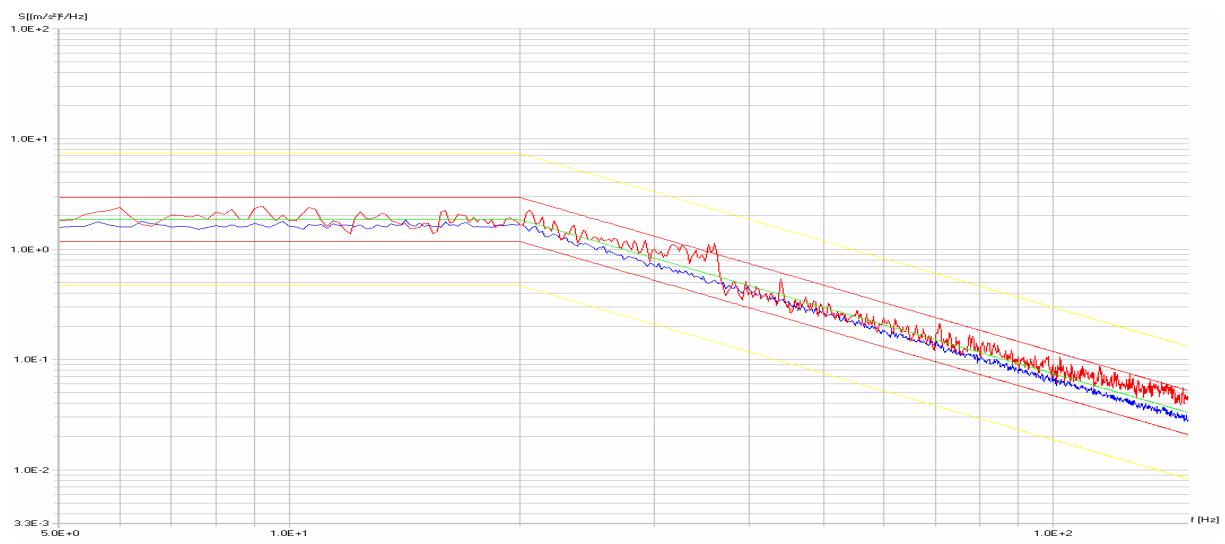
Breitbandrauschen, Langzeit – Prüfung Fh, S-Achse, 5 - 150 Hz, 7.8 m/s^2 eff., 5 h

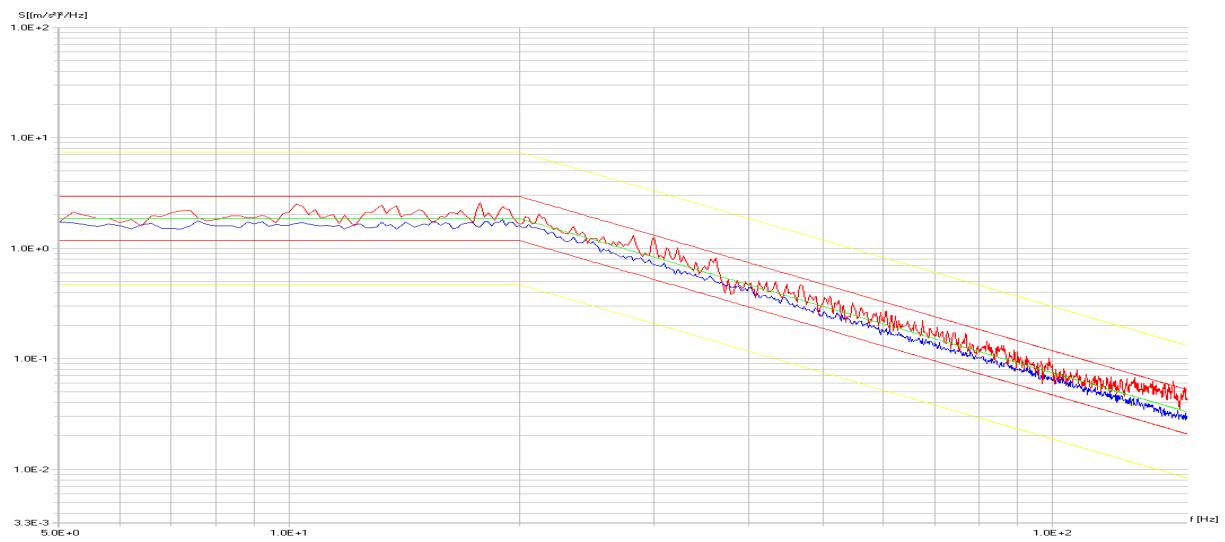
Breitbandrauschen, Langzeit – Prüfung Fh, L-Achse, 5 - 150 Hz, 7.8 m/s^2 eff., 5 h

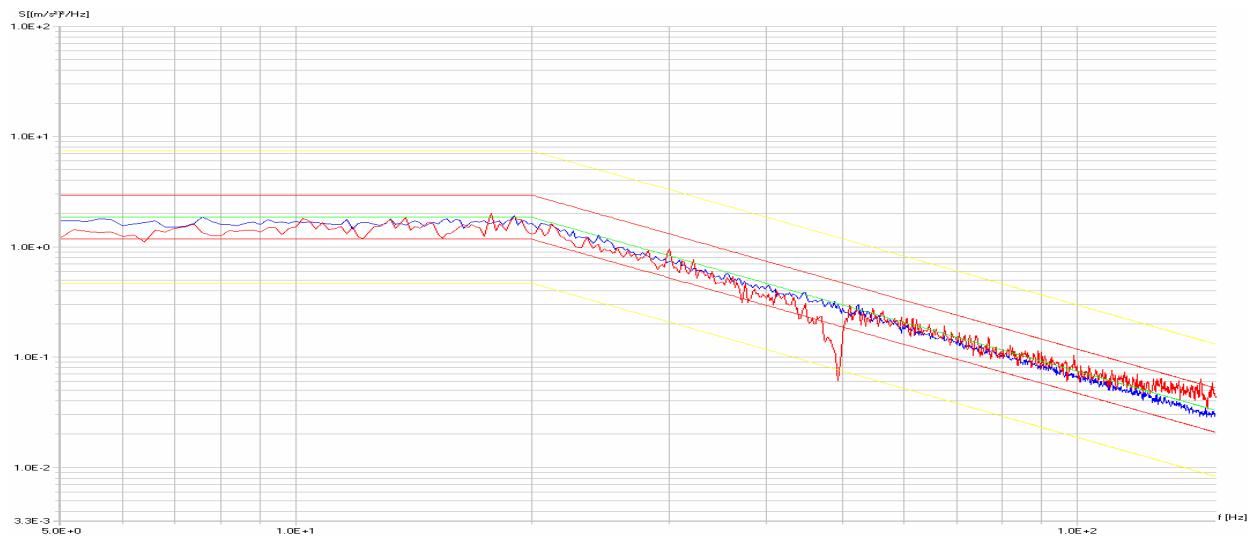
Breitbandrauschen, Langzeit – Prüfung Fh, Q-Achse, 5 - 150 Hz, 7.8 m/s^2 eff., 5 h

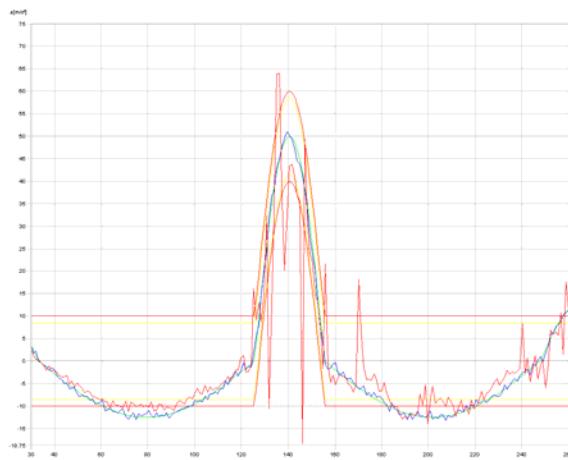
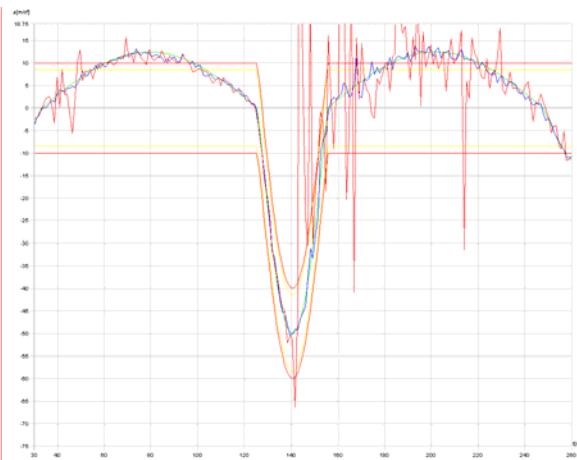
Schocken, halbsinus, S-Achse, 50 m/s², 30 ms

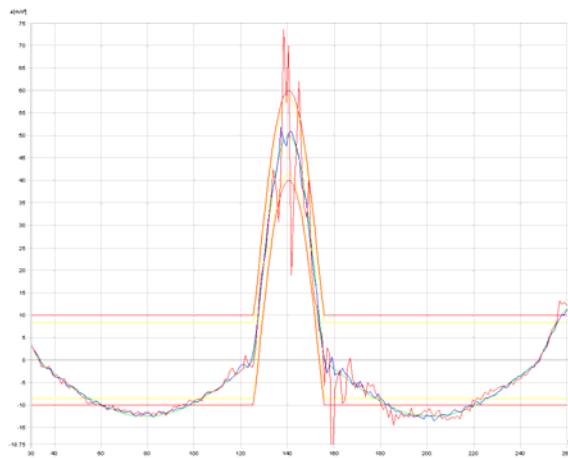
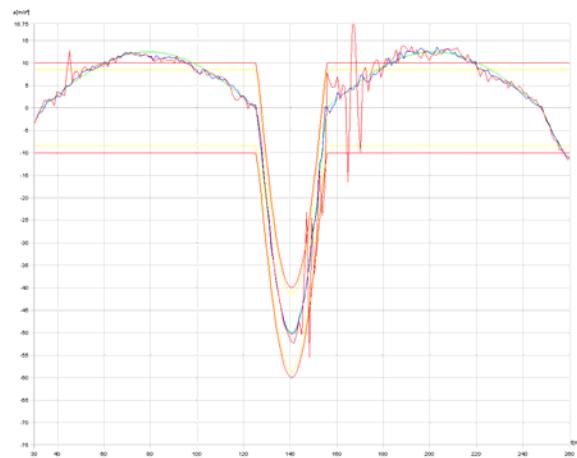
Schocken, halbsinus, L-Achse, 50 m/s², 30 ms

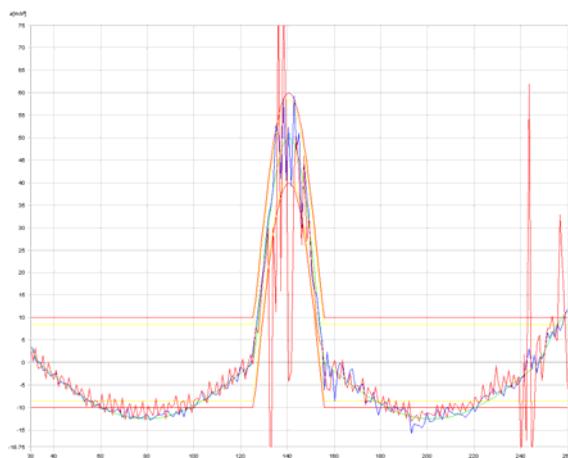
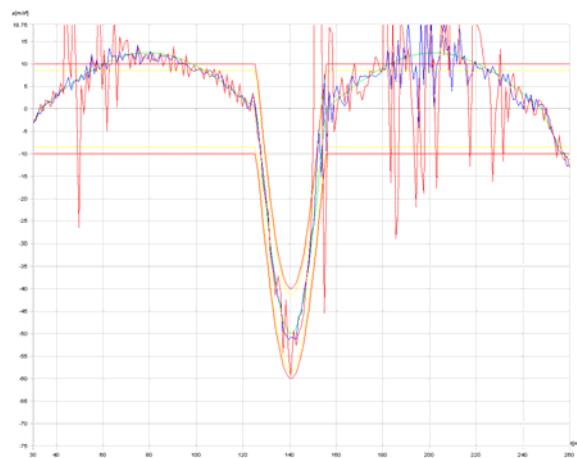
Schocken, halbsinus, Q-Achse, 50 m/s², 30 ms

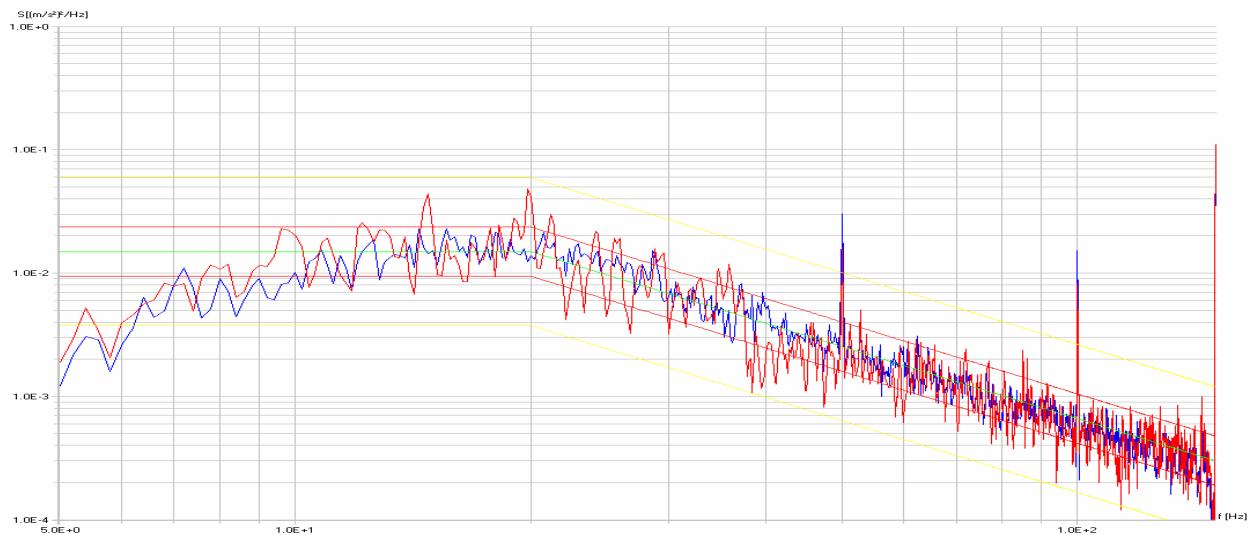
Breitbandrauschen, Funktion – Prüfung Fh, S-Achse, 5 - 150 Hz, 1,0 m/s² eff., 10 min

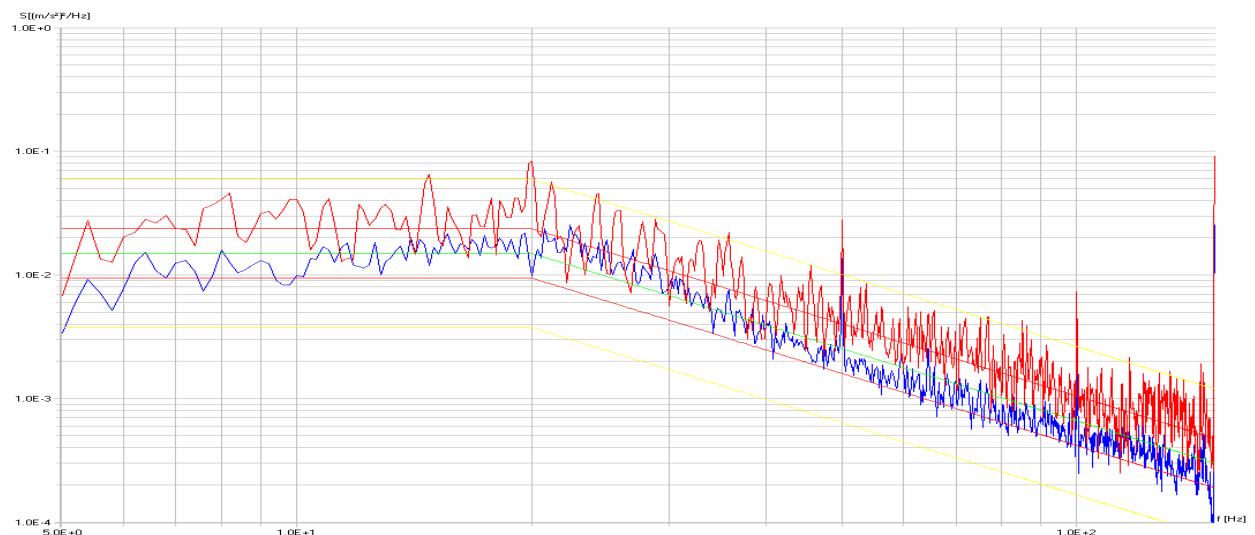
Breitbandrauschen, Funktion – Prüfung Fh, L-Achse, 5 - 150 Hz, 1,0 m/s² eff., 10 min

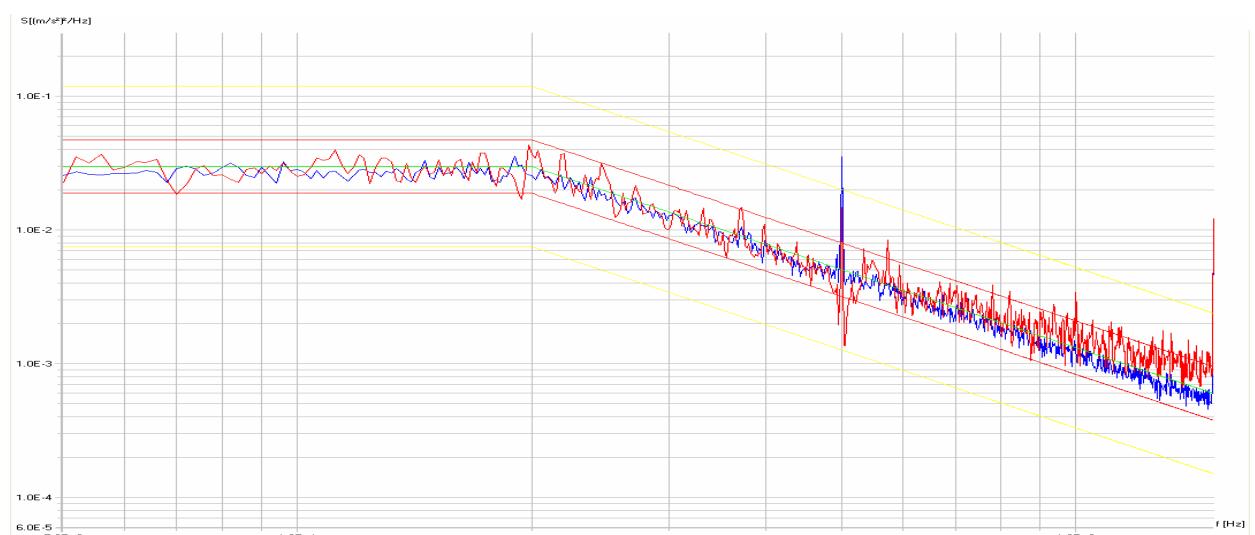
Breitbandrauschen, Funktion – Prüfung Fh, Q-Achse, 5 - 150 Hz, 1,0 m/s² eff., 10 min

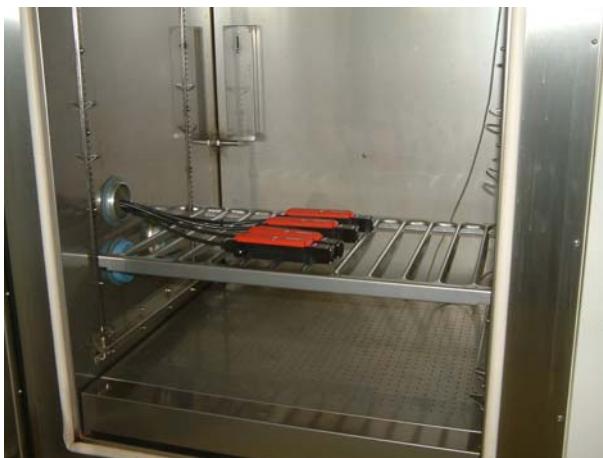
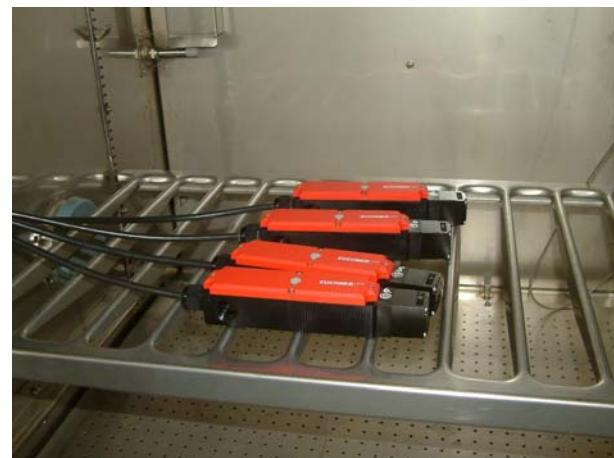
Bild 3
Prüflinge Nr. 3 bis 6 in der
Klimaprüfkammer KPK 5
bei den klimatischen Prüfungen

Bild 4
Prüflinge Nr. 3 bis 6 in der
Klimaprüfkammer KPK 5
bei den klimatischen Prüfungen

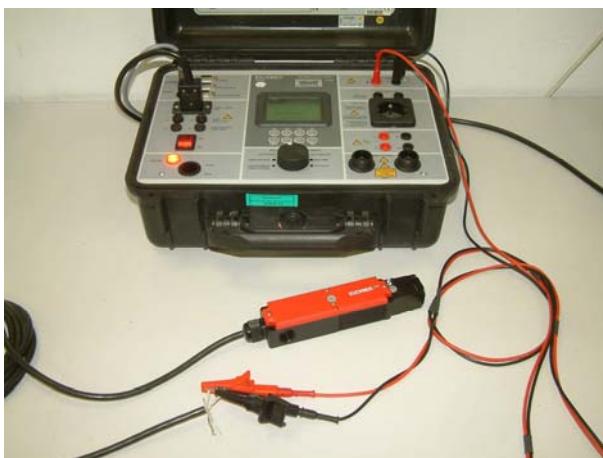
Bild 5
Prüfling Nr. 5 mit Portable Compact Tester 91-4A
während der Isolationsmessung
nach der klimatischen Beanspruchung Db

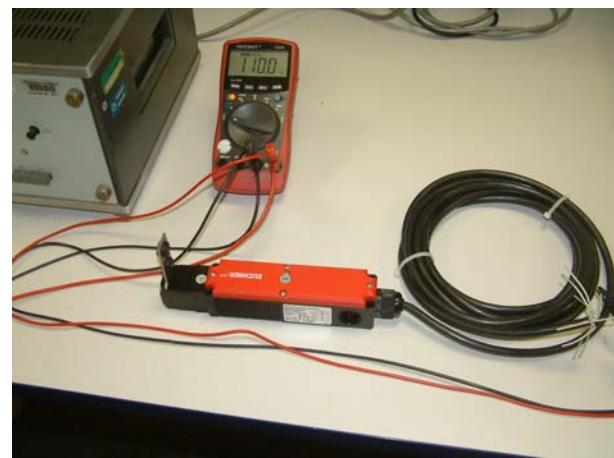
Bild 6
Prüfling Nr. 5 mit Spannungsversorgung
und digitalem Multimeter
während der Funktionsprüfung

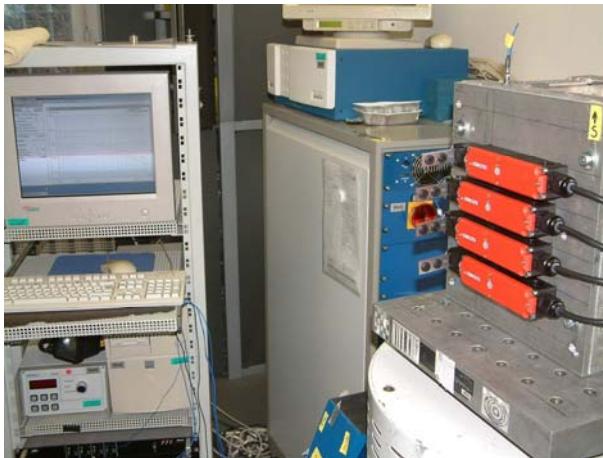
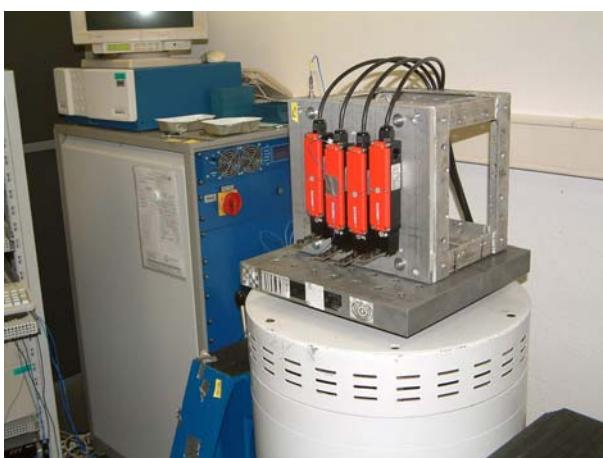
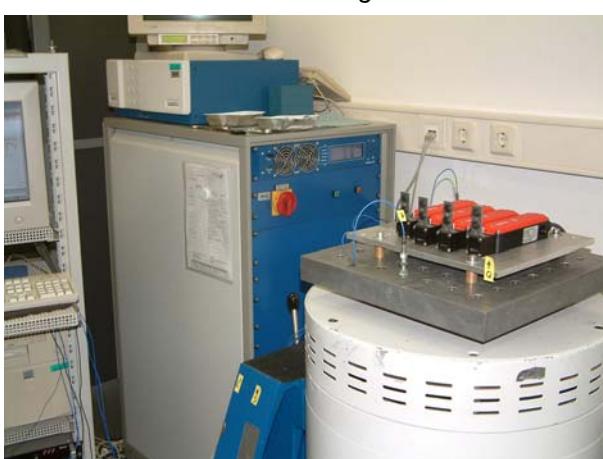
Bild 7
Prüflinge Nr. 3 bis 6 auf dem Schwingtisch der Schwingprüf'anlage TIRAvib 5142 bei den mechanischen Prüfungen in der S-Achse

Bild 9
Prüflinge Nr. 3 bis 6 auf dem Schwingtisch der Schwingprüf'anlage TIRAvib 5142 bei den mechanischen Prüfungen in der L-Achse

Bild 11
Prüflinge Nr. 3 bis 6 auf dem Schwingtisch der Schwingprüf'anlage TIRAvib 5142 bei den mechanischen Prüfungen in der L-Achse

Die Prüflinge wurden auf einer speziell angefertigten Aluminiumplatte (10 mm dick) mit jeweils 4 Stück M4 Schrauben montiert. Die Aluminiumplatte wurde an einem Prüfrahmen befestigt, welcher in allen drei Raumachsen direkt auf dem Schwingtisch fixiert wurde.

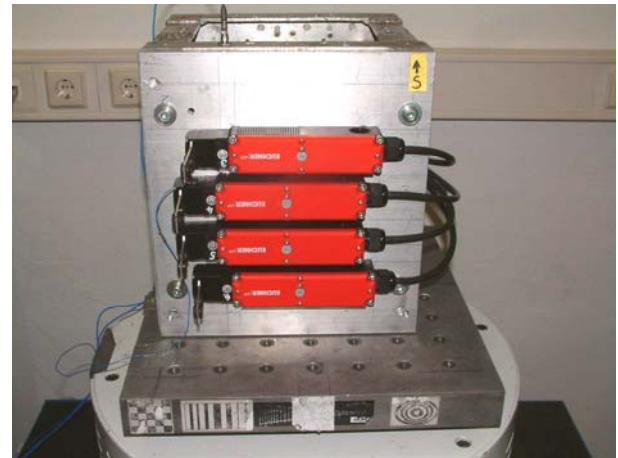
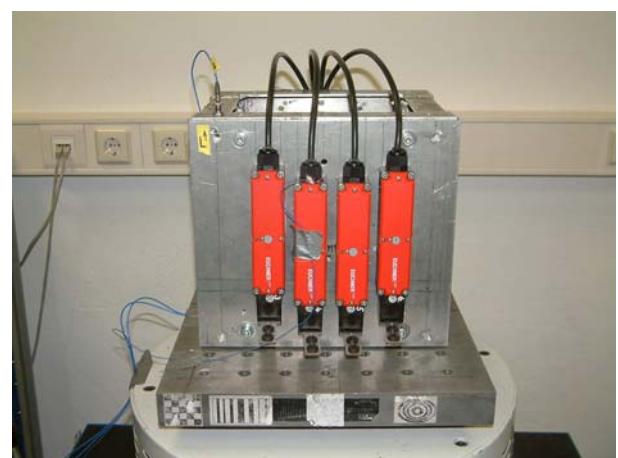
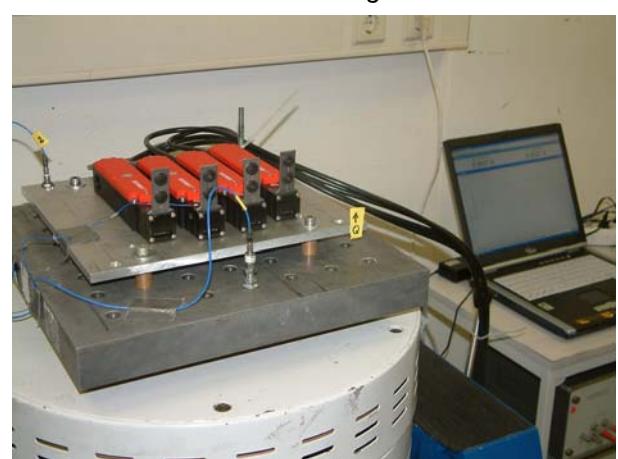
Bild 8
Prüflinge Nr. 3 bis 6 auf dem Schwingtisch mit angeschlossenen Beschleunigungssensoren bei den mechanischen Prüfungen in der S-Achse

Bild 10
Prüflinge Nr. 3 bis 6 auf dem Schwingtisch mit angeschlossenen Beschleunigungssensoren bei den mechanischen Prüfungen in der L-Achse

Bild 12
Prüflinge Nr. 3 bis 6 auf dem Schwingtisch mit angeschlossenen Beschleunigungssensoren bei den mechanischen Prüfungen in der L-Achse

Zusätzlich zu den zwei Regelsensoren wurde ein weiterer Beschleunigungssensor als Messsensor am Prüfling Nr. 4 (DG0004) befestigt.

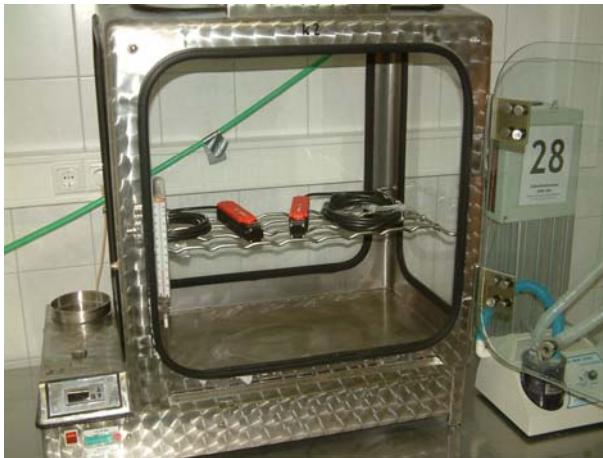
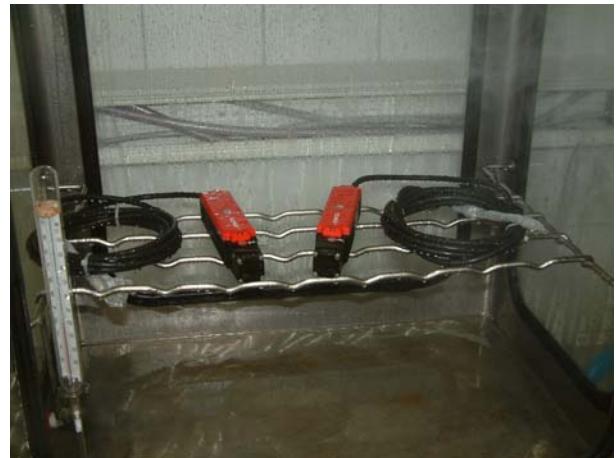
Bild 13
„Safety Switch“ Prüflinge Nr. 1 und 2
in der Salznebelkammer SNK 28
während der Beanspruchung mit Salznebel

Bild 14
„Safety Switch“ Prüflinge Nr. 1 und 2
in der Salznebelkammer SNK 28
während der Beanspruchung mit Salznebel

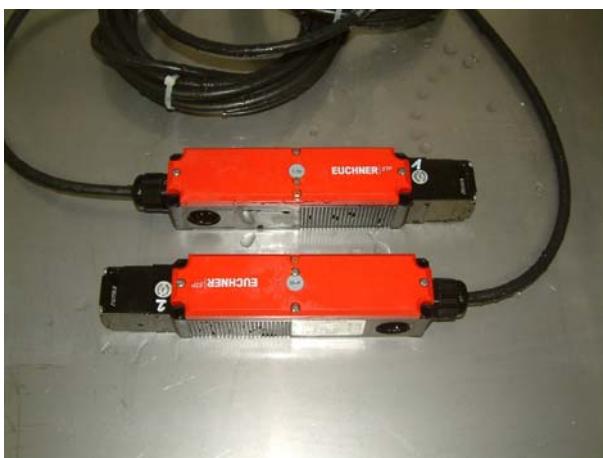
Bild 15
„Safety Switch“ Prüflinge Nr. 1 und 2
mit klarem Wasser abgespült
nach der Beanspruchung mit Salznebel

Nach der Beanspruchung werden die Prüflinge unter fließendem Wasser abgespült und mindestens 1h bzw. höchstens 2h gelagert. Im Anschluss erfolgt eine Funktionskontrolle.

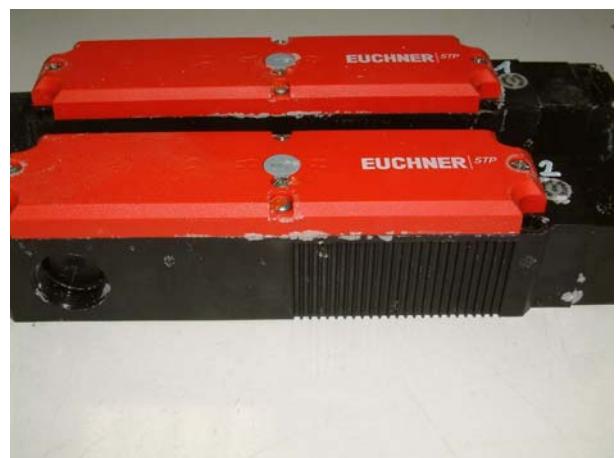
Bild 16
„Safety Switch“ Prüflinge Nr. 1 und 2 mit erkennbaren Salzablagerungen auf der Oberfläche
nach der Beanspruchung mit Salznebel

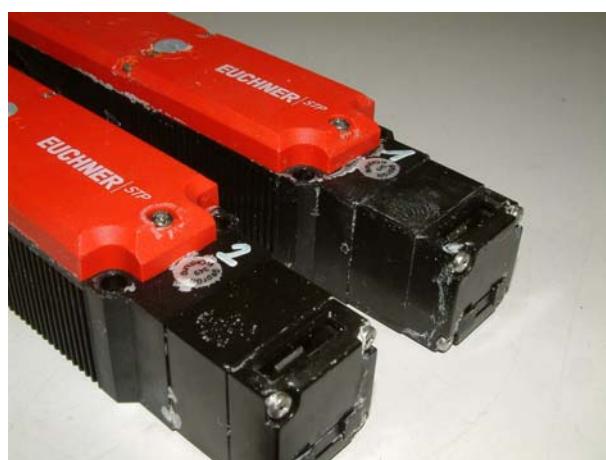
Bild 17
„Safety Switch“ Prüflinge Nr. 1 und 2 ohne
erkennbare Oberflächenveränderungen
nach der Beanspruchung mit Salznebel

wurden keine korrosiven Oberflächenveränderungen an den Prüflingen festgestellt.
